De aanleg van een gas transportleiding

Tekst en fotografie Philippe Boucher
september 2009

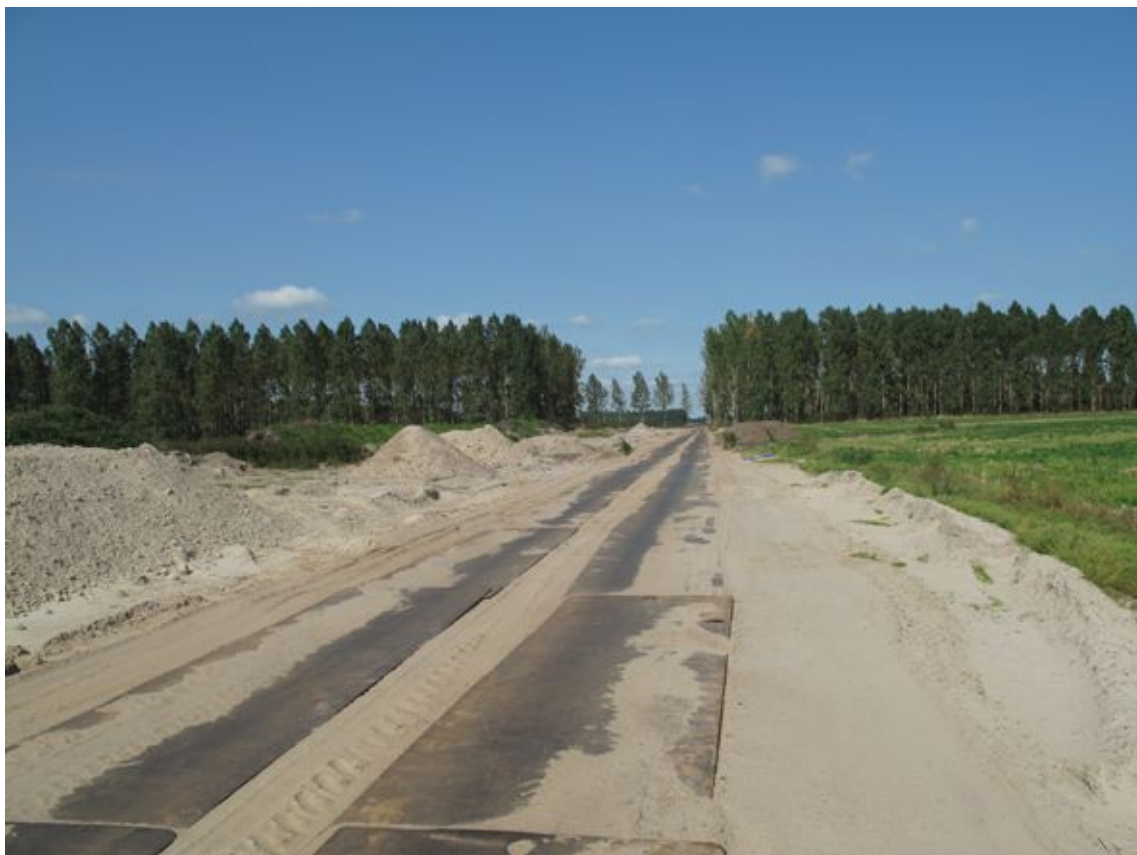
Hier zit de gasbuis al in de grond. De rijplaten vormen de aanrijroute naar een bouwput vanwaar onder een bosperceel doorgeboord moet worden.

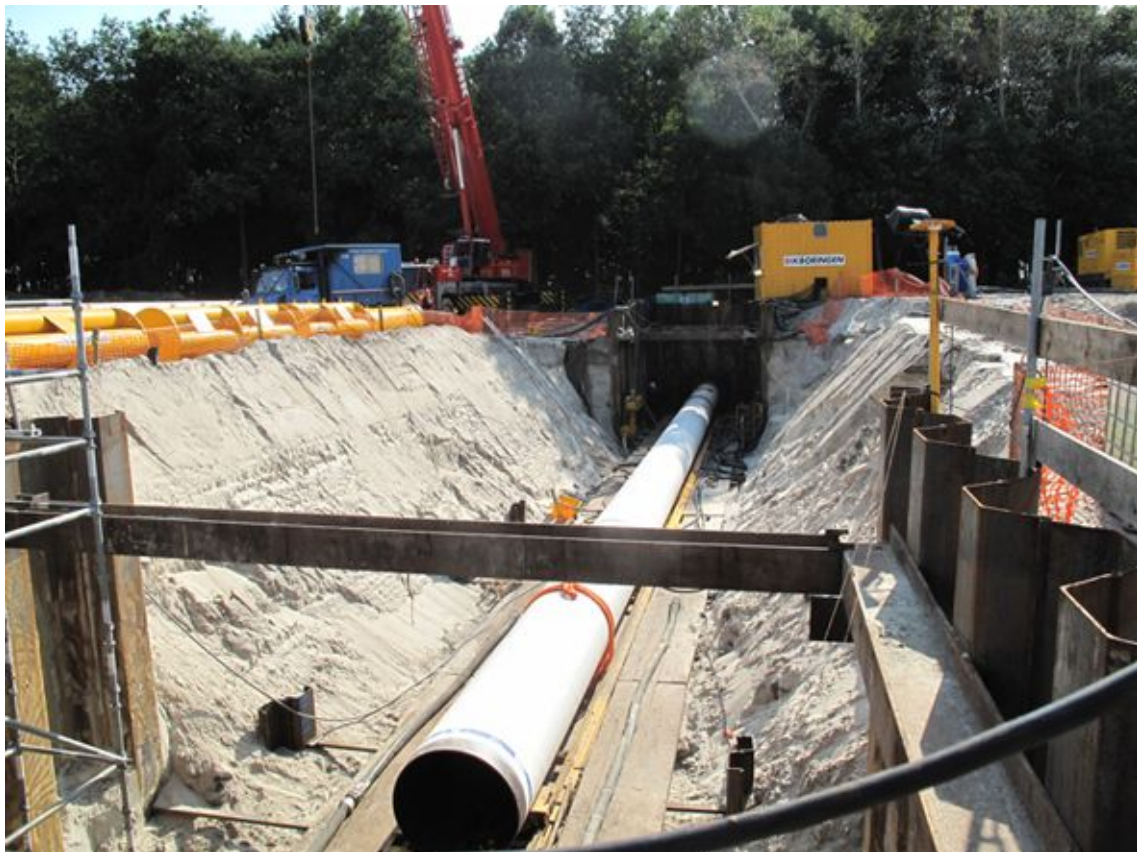
Een stuk van 80 meter buis ligt klaar om onder het natuurbosje doorgeperst te worden. Aan het voor einde van de buis is een boorkop gelast en met een geleachtige oplossing van een speciale klei (Bentoniet) vermindert men de weerstand van de buis in de grond. De bouwput is ca 8 meter diep. Met een gebogen stuk buis gaat men weer terug naar een diepte van ca 3 meter voor het vervolg van het traject. De hele bouwplaats neemt ongeveer een hectare in beslag.

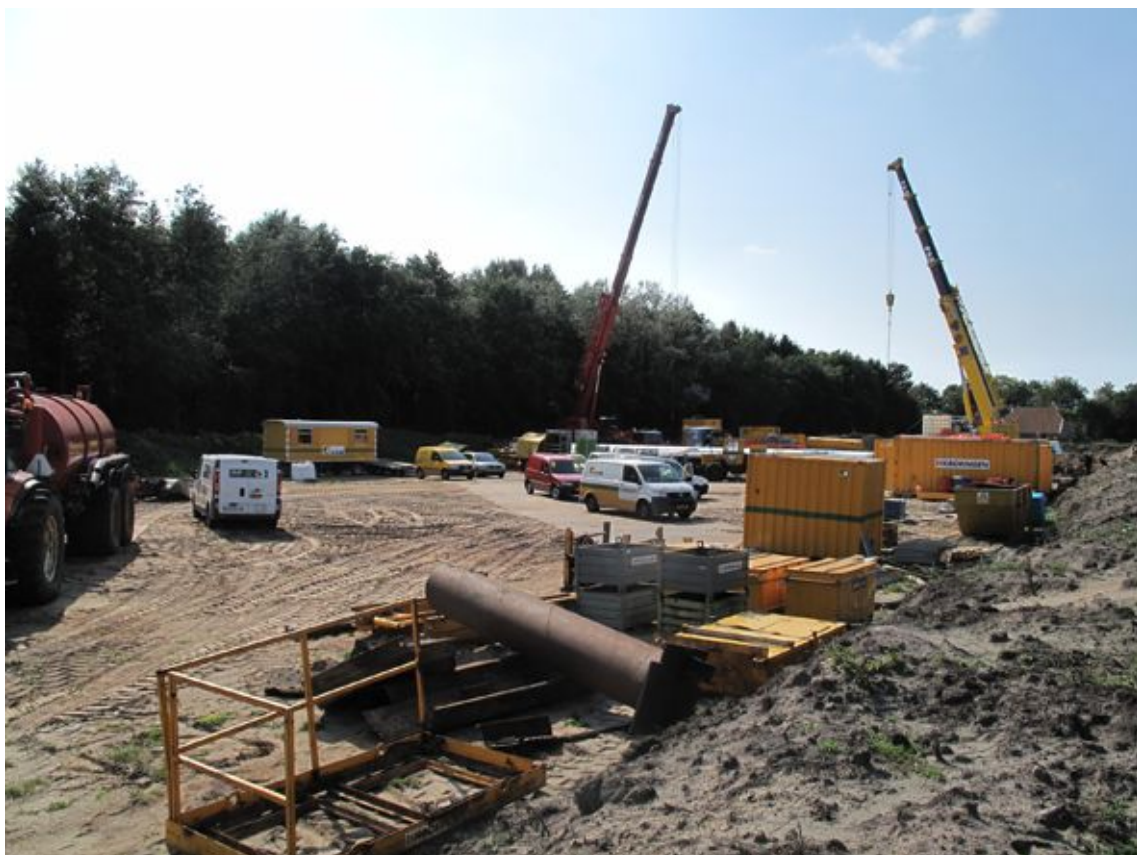
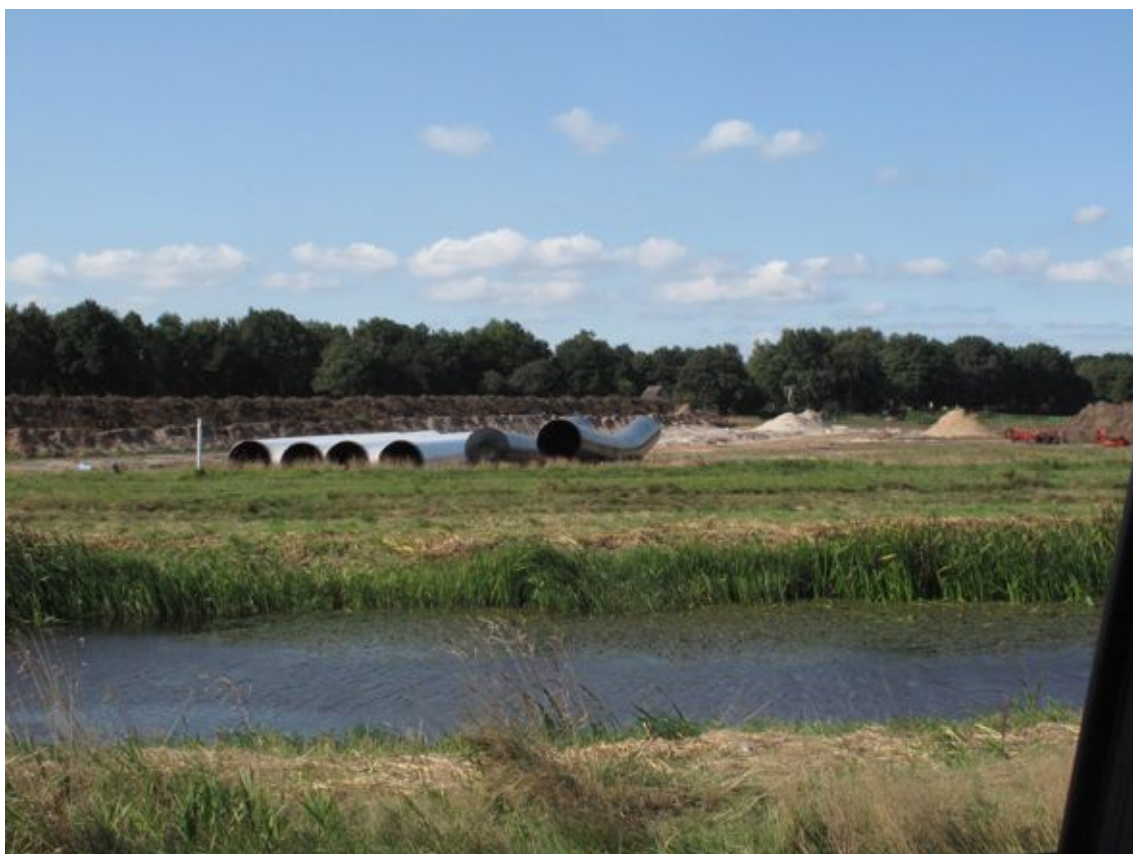
Een eind verder liggen de rechte en gebogen buizen al klaar voor een volgende onderdoorgang onder een kanaaltje. Het gegraven traject zit hier allemaal al in de grond. Het boerenland is daar al weer in orde gemaakt en laat een enorme kale vlakte zien die straks nog zal worden ingezaaid.

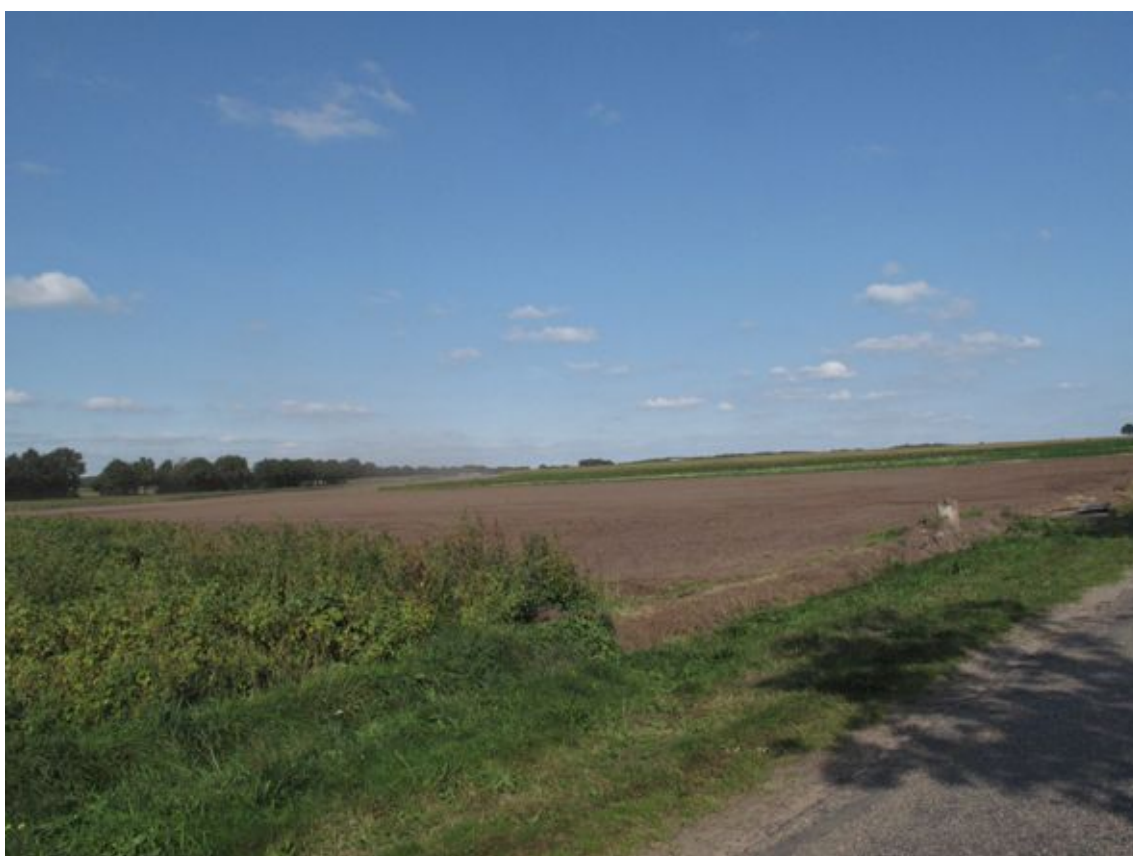
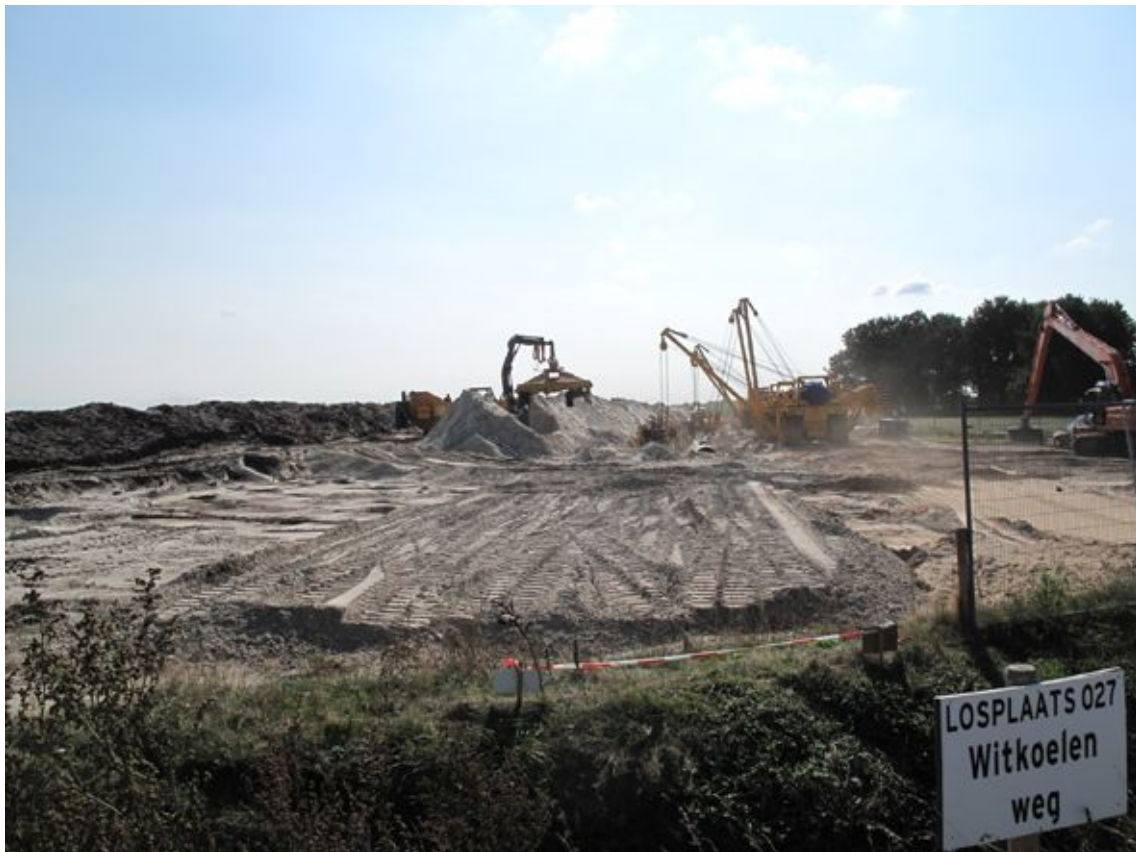
Tien kilometer verderop naderen we het gebied waar de buizen de grond in gaan. We treffen het want er is een lasfout geconstateerd en een stuk buis is weer omhoog gehaald om vervangen te worden. Een lascabine wordt naar beneden gelaten en lassers gaan aan de gang om een nieuw stuk buis tussen het bestaande in te lassen.

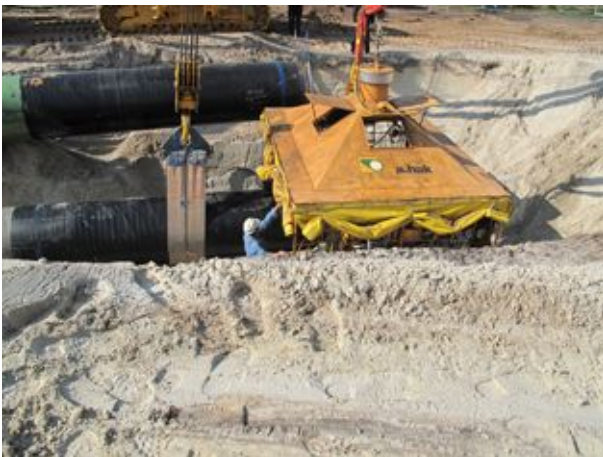
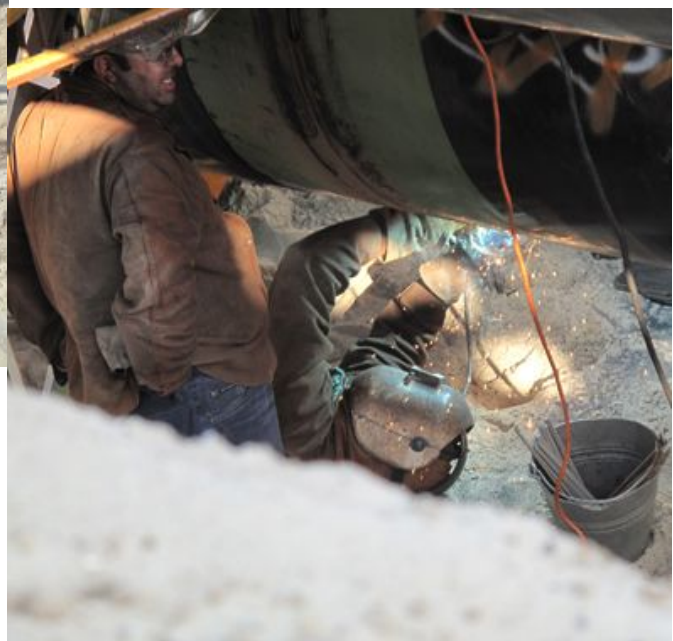
Lasser op de rug last de onderkant van de buis dicht.

Om de aansluiting passend te krijgen op het vervolg van de buis die er al ligt moet de las een nachtje afkoelen en daardoor krimpen. Koud kan men de juiste maat nemen. Het is millimeterwerk.

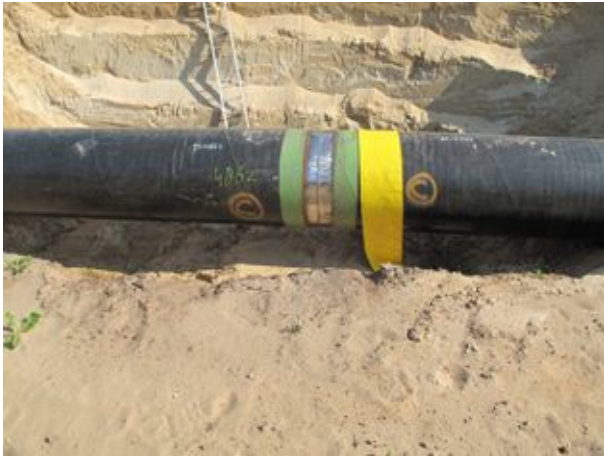
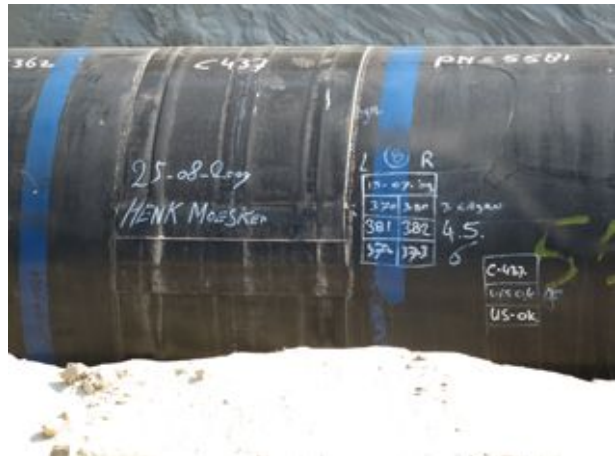
Links is de lasnaad te zien van twee buizen die net aan elkaar gelast zijn. Rechts is de lasnaad weer afgedekt met een sterke waterdichte isolatielaag. Datum en naam van lasser of controleur worden er voor de duidelijkheid opgeschreven. Meestal worden de buizen gelast als ze nog boven de grond liggen, vlak aan de rand van de gegraven geul. Op de foto hieronder is een stuk van 1,5 kilometer te zien. Die wordt met een zevental kranen voorzichtig in de geul gelegd als was het een lang en soepel elastiek.

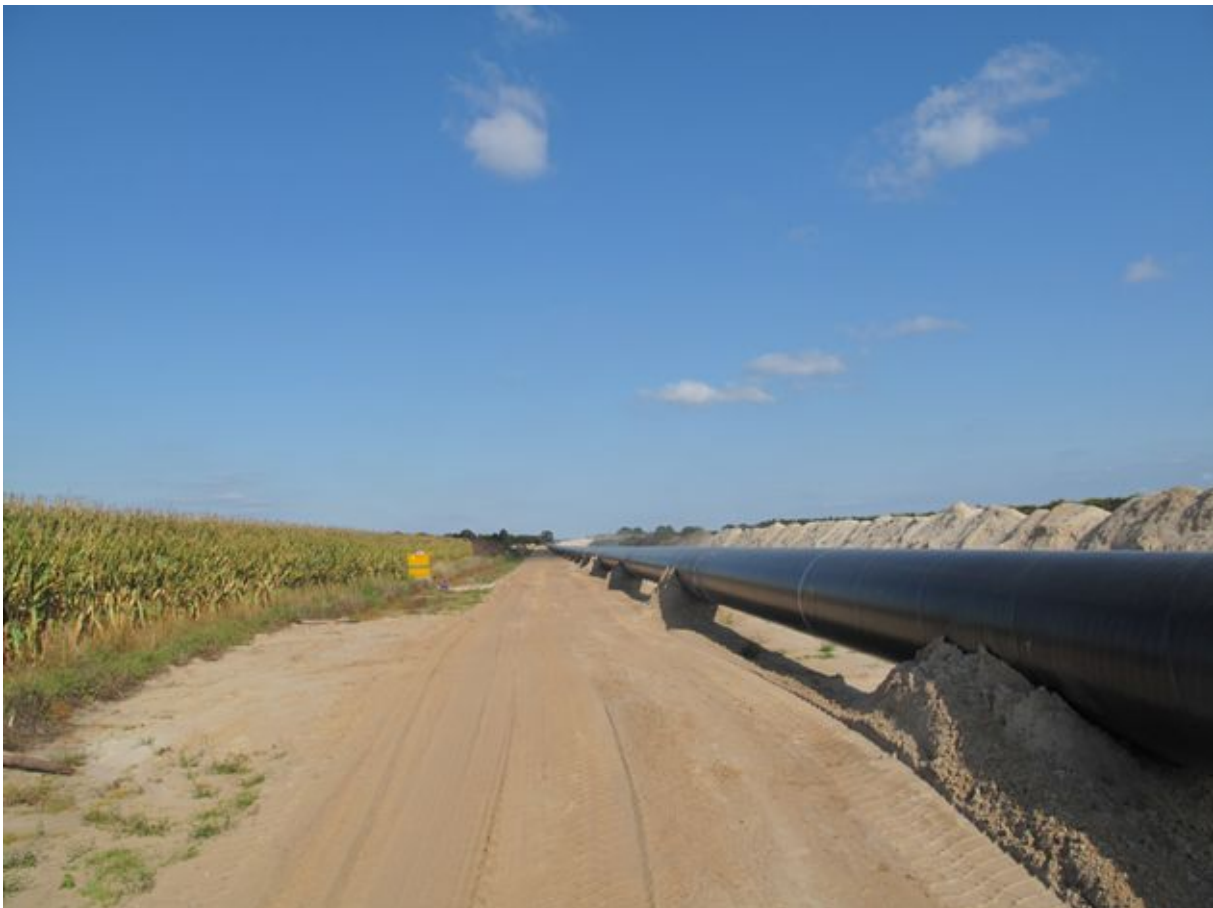
Deze buis wordt straks in de geul ernaast neergelaten. Maar een buis van deze lengte (1 kilometer in beeld) kan ook onder een kwetsbaar gebied doorgetrokken worden, zoals bijvoorbeeld onder de Drentse Aa en de N34 door bij Midlaren.

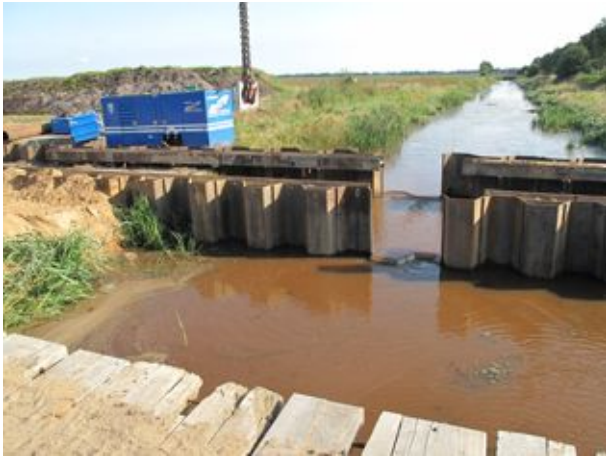
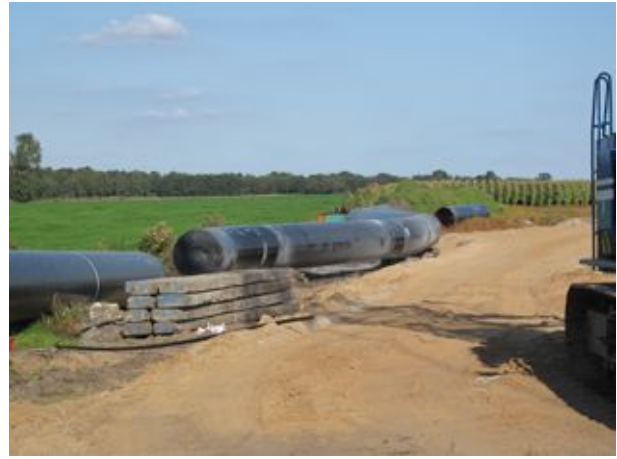
Kleinere waterlopen worden tijdelijk afgesloten, uitgegraven en met een verdiept liggende buis overgestoken. Rechts ligt de reeds gebogen buis klaar die straks in de sloot gelegd gaat worden. Op de linker foto zien we dat de plek al is voorbereid. De kleine opening in het midden kan snel worden afgesloten waarna de oversteek uitgegraven kan worden en de gebogen buis geplaatst. Het tracé voor en na de sloot ligt al in de grond. Het is nu alleen een kwestie van buizen goed op elkaar te laten aansluiten en dicht te lassen. Een kwestie van millimeters!

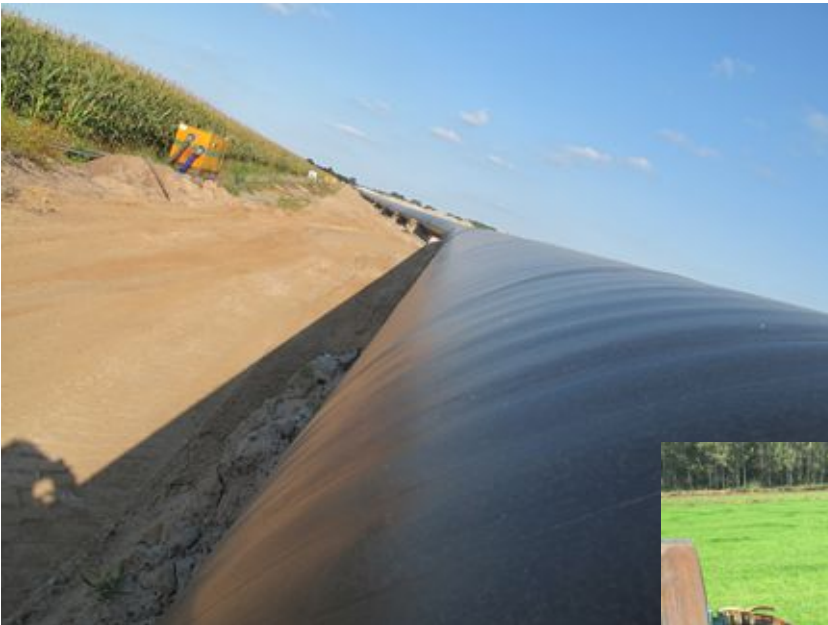
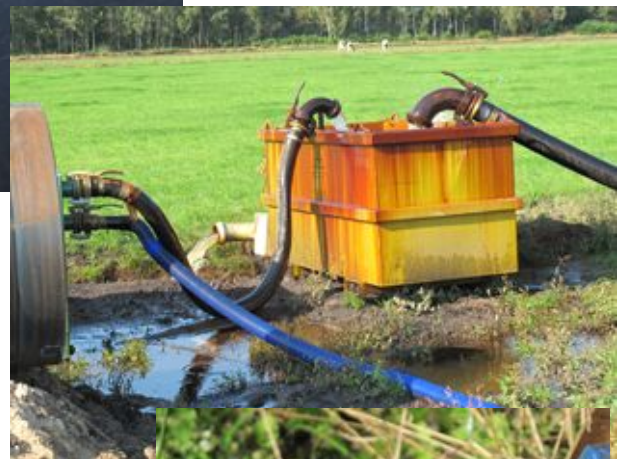
Om de 50 meter staan langs het hele traject waterpompen om het grondwaterpeil voldoende laag te houden. Dag en nacht brommen hun dieselmotoren zachtjes. Via filterbakken wordt het water in slootjes afgevoerd. Een watermeter geeft aan dat al bijna 1700 kubieke meter water is afgevoerd op een bepaald punt.

Voor natuurgebieden kan de verlaging van de grondwaterstand nadelige gevolgen hebben. Vooral als het daar om natte biotopen gaat.

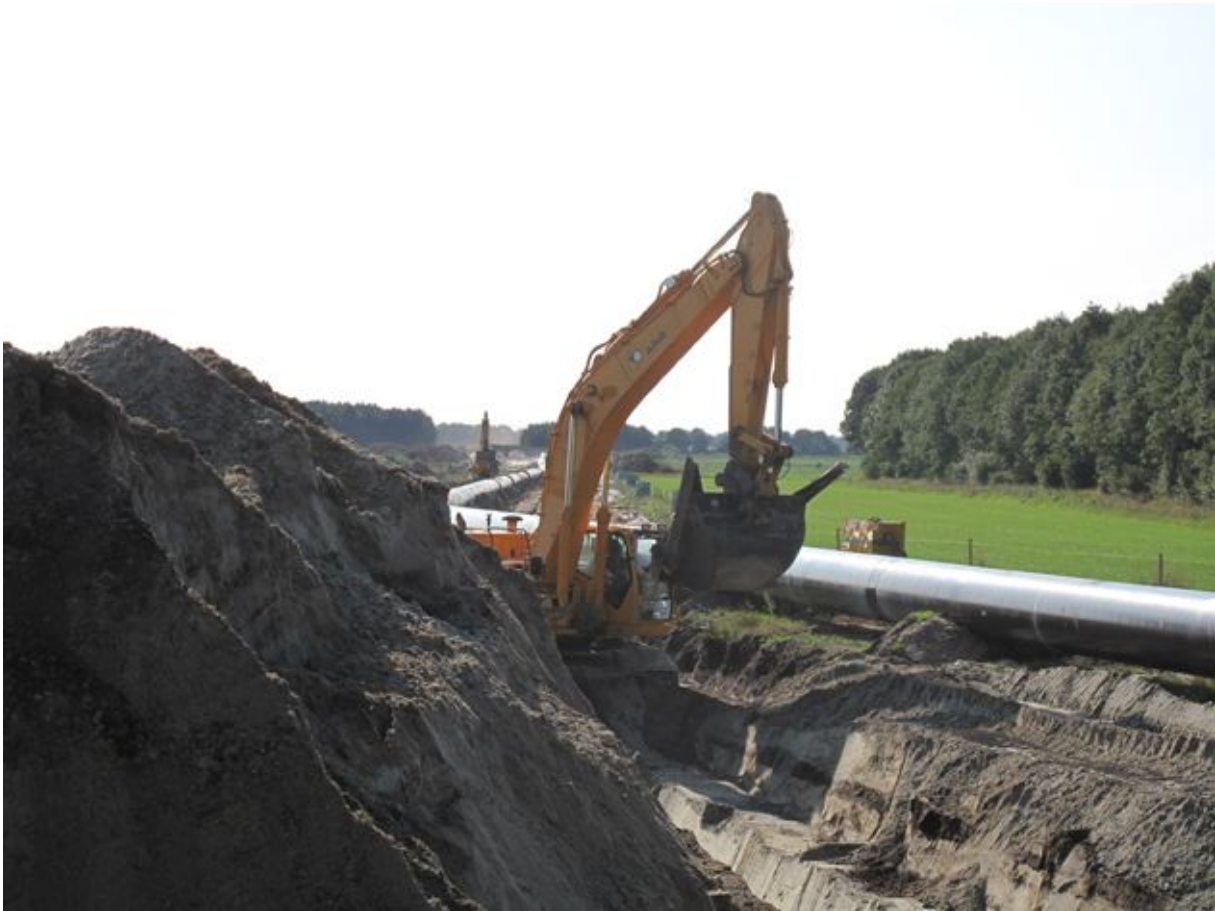
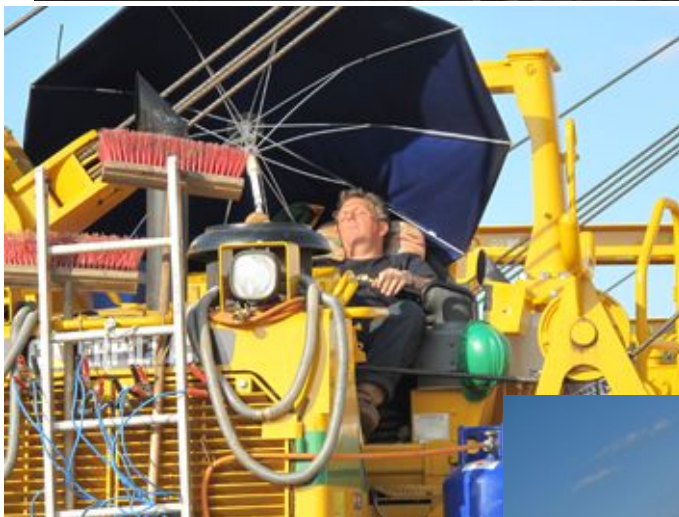
En terwijl de lassers onder in de diepte de kapotte las repareren hebben de machinisten van de kranen even niets te doen en knappen een uiltje. Ze dromen van het werk dat hen nog wacht lijkt het.
